# **TERMOVÍZNE MERANIE**

**ENERGETICKÝ AUDIT**  
**- jednoduchý**

**CHORVÁTSKY GROB**

**Bytový dom A, Čerešňová 1/A, 1/B**

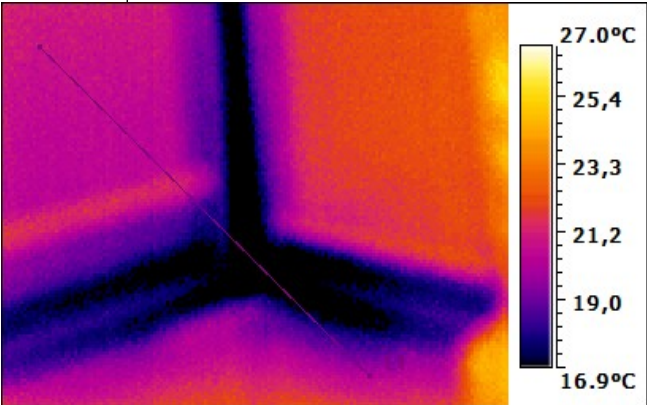
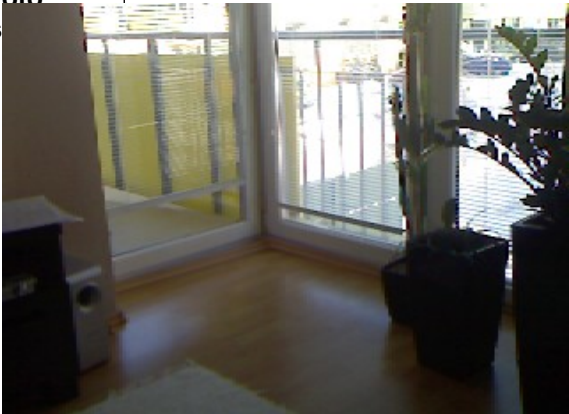
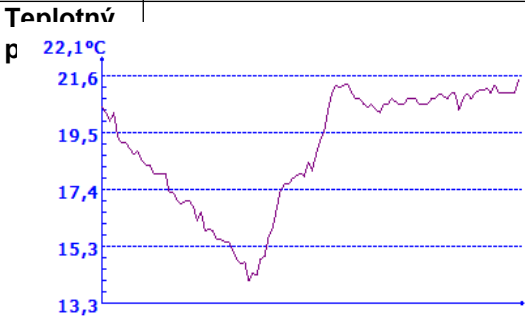
**Analýza a doporučenia:** Pohľad na francúzske okno, kritická povrchová teplota pri  $Q_a=22^\circ\text{C}$ , 50%, je

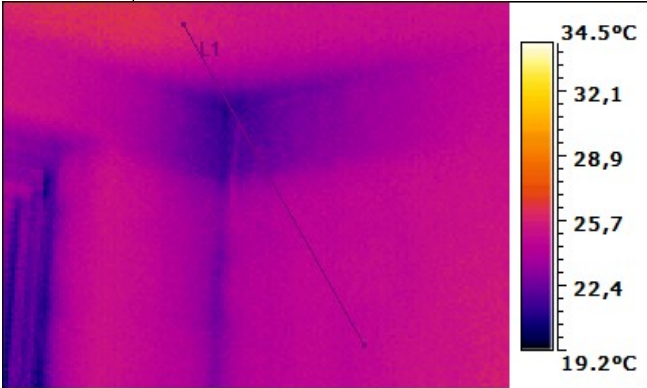
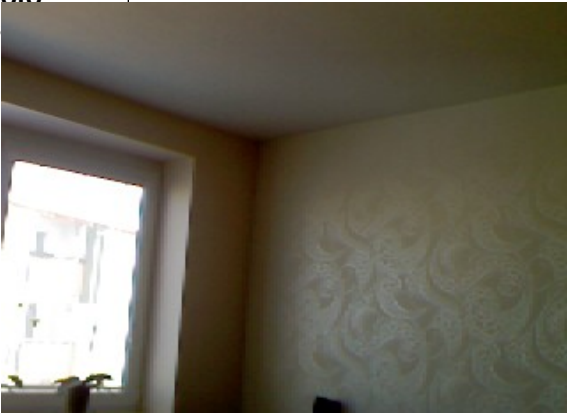
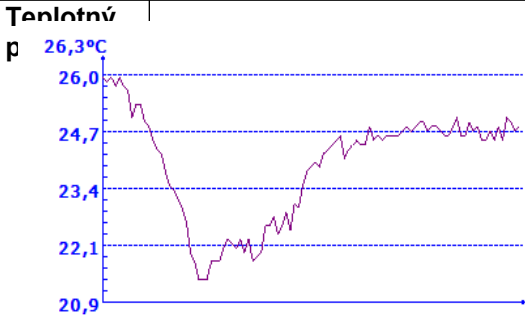
<p><b>Analýza a doporučenia:</b> Izba pravý roh, povrchové teploty v kritických miestach sú dostatočne vysoké. Vznik kondenzátu nehrozí. Tmavšia modrá vyznačujú železobetónový veniec <math>T_{si}=21,4^{\circ}\text{C}</math>. Kritická povrchová teplota pri <math>Q_a = 25^{\circ}\text{C}</math>, 50%, je <math>17,33^{\circ}\text{C}</math>, teplota rosného bodu je <math>13,85^{\circ}\text{C}</math>.</p>

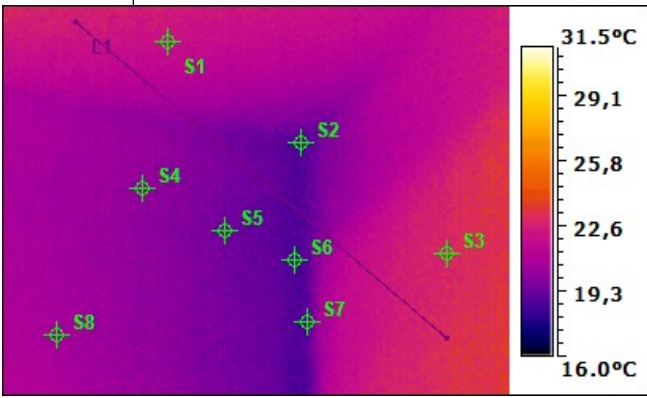
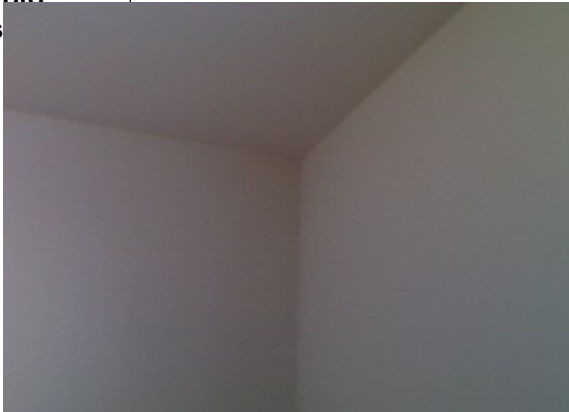
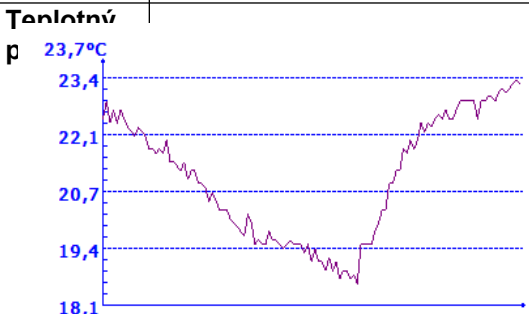
<p><b>Analýza a doporučenia:</b> Detská izba. Pravý horný roh smer SZ. IR snímka zvyrazňuje železobetónový veniec v pravo hore. Rozdiel teplôt s plochou je cca 3°C. Pozri body S1- S8. Kritická teplota pre vznik plesní <b>pri Qa= 25,6°C, 50%, je 17,8°C</b>, a teplota rosného bodu je <b>14,31°C</b>. Vznik kondenzátu nehrozí.</p>

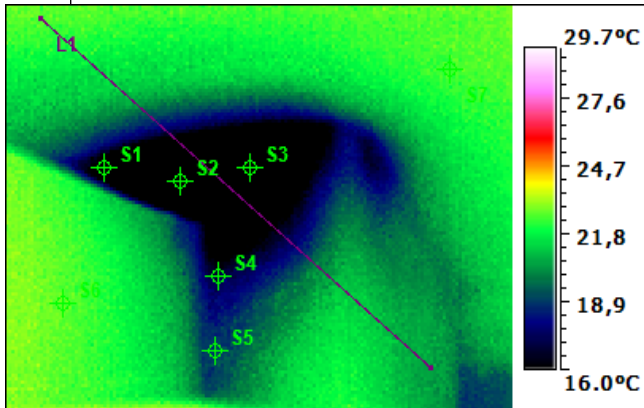
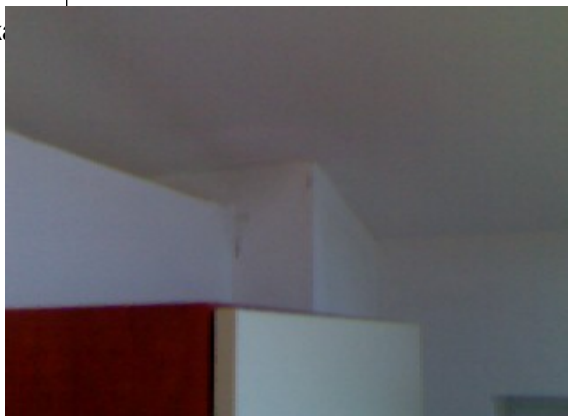
**Analýza a doporučenia:** Kuchyňa, digestor. Detail s poruchou tepelnej izolácie. Kritická povrchová teplota pre vznik plesní pri  $Q_a = 25,1^\circ\text{C}$  50% je  $17,3^\circ\text{C}$ , teplota rosného bodu je  $13,83^\circ\text{C}$ . Na tomto mieste, pozri body S1, S2, S3, na IR snímke čierna farba môže vzniknúť kondenz vodnej pary a môžu vzniknúť plesne. Tu jednoznačne odporúčam použitie termonáteru Thermal-tec na kritické miesta.

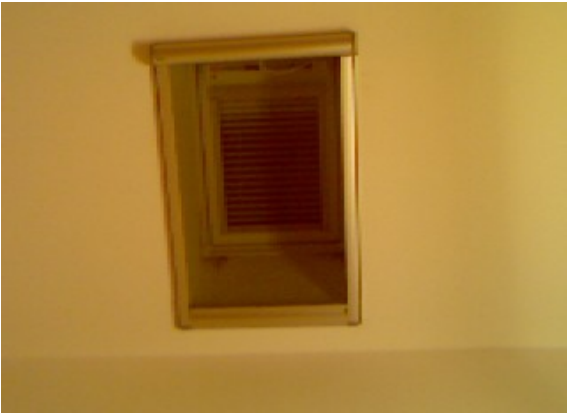
Object Parameter	Value
				Max	22,4°C
Foto snímka

Min	14,8°C
				L1:AvgTemp	19,2°C
Teplotný profil

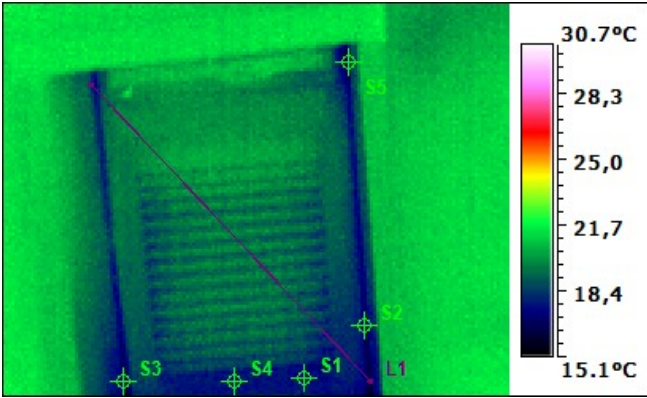
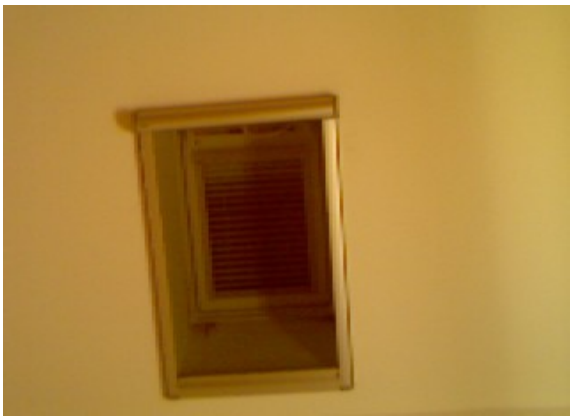
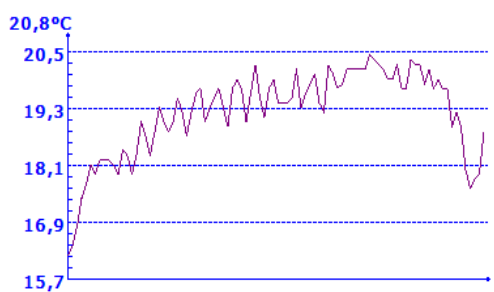
<p><b>Analýza a doporučenia:</b> Detailný záber na strešné okno velux, štandardnej kvality, prestupy tepla a lokálne ochladzovanie na plastovom ráme. Pri teplote <math>Q_a</math> 27,2°C, 60%, je kritická povrchová teplota pre vznik kondenzátu a plesní 22,2°C, a teplota rosného bodu je 18,6°C. <b>V detaile na IR snímke modrá farba vzniká kondenz a možnosť vzniku plesní!</b> Navrhujem použiť termonater Thermal-tec na ostenia a boky výklenku okna.</p>

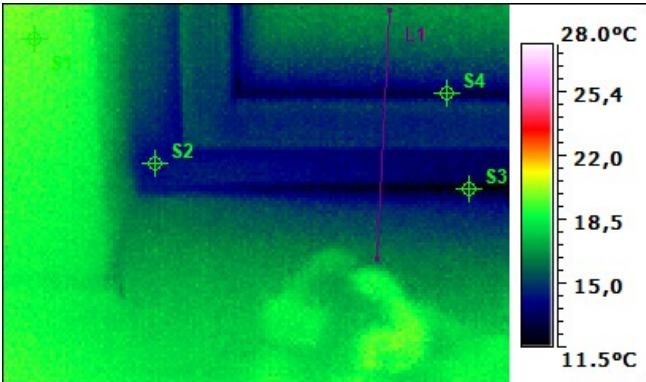
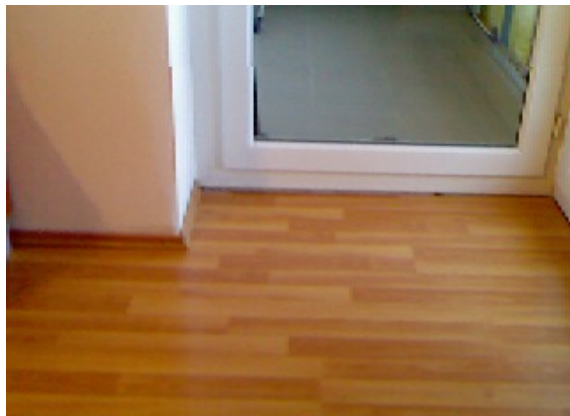
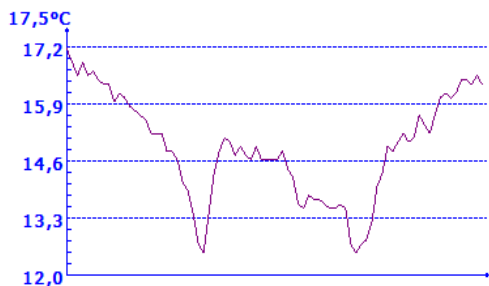
<p><b>Analýza a doporučenia:</b> Francúzske rohové okno plastové, tepelný most v spodnej časti dverného krídla a v spojovacom rohovom stípku. Pre teplotu <math>Q_a</math> 26°C, 55% je kritická teplota 19,75, teplota rosného bodu je 16,2°C. Sú splnené teplotné podmienky pre vznik kondenzu a plesní</p>

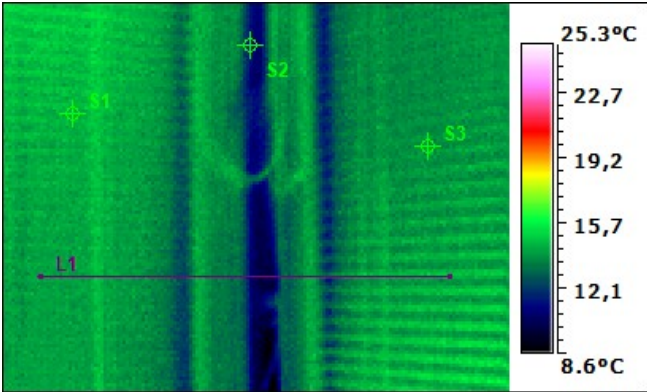
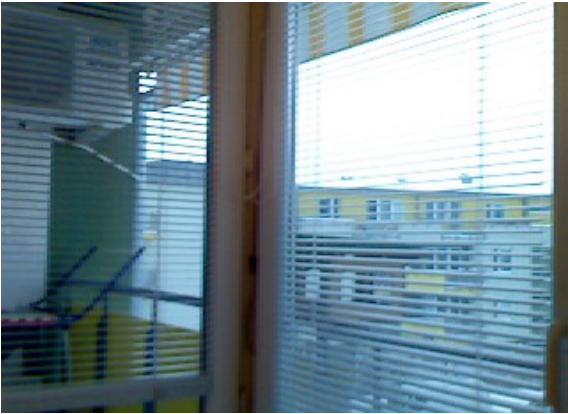
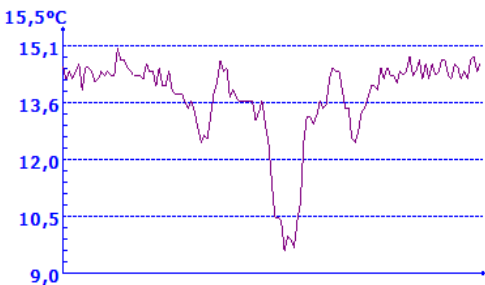
<p><b>Analýza a doporučenia:</b> Francúzske okno rohové plastové, tepelný most. <b>Možný vznik kondenzu a plesní.</b> Navrhujem použitie vonkajších plastových žalúzií. Aplikovať Pur penu do rohového stĺpika a použiť termonáter.</p>

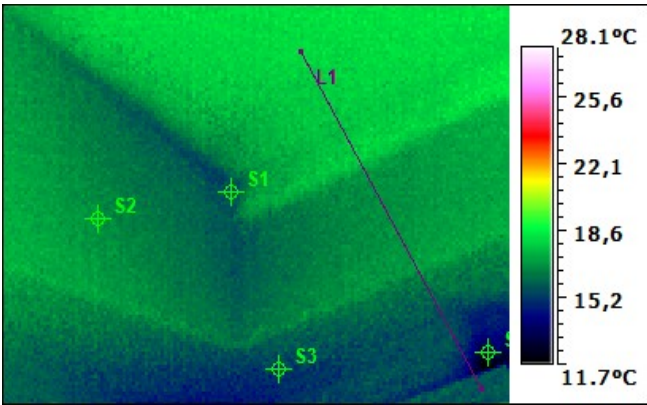
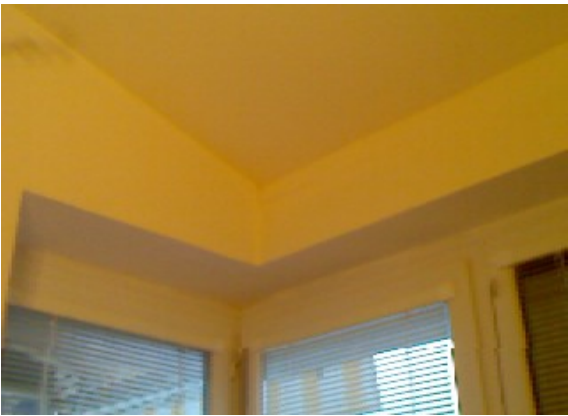
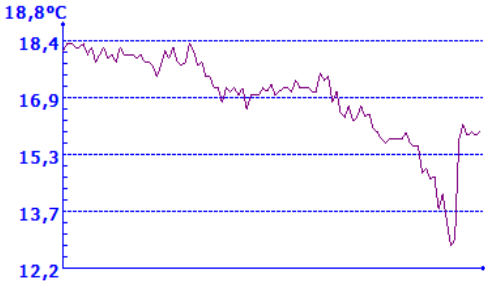
L1:MaxTemp	18,3°C
				L1:MinTemp	12,8°C
				S1	15,6°C
				S2	17,0°C
				S3	15,5°C
				S4	12,6°C
<b>Analýza a doporučenia:</b> Nadokenný preklad nad francúzskym oknom, detail S4= 12,6°C je vetracia štrbina v ráme plastového okna. S1=15,6°C. pre $Q_a = 22,5 \text{ °C}$ , 45% je kritická povrchová teplota 12,8°C, rosný bod je 9,8°C. Vznik kondenzu a plesni nehrozí.

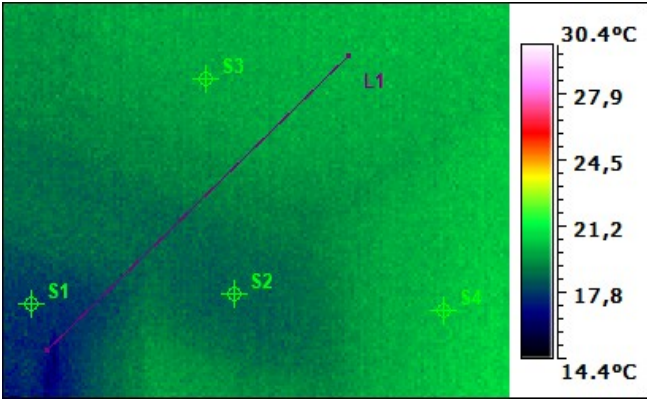
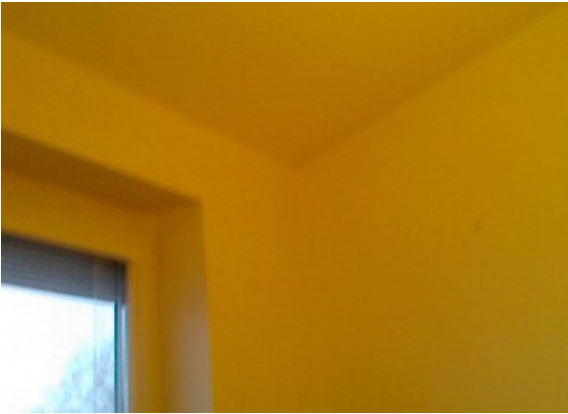
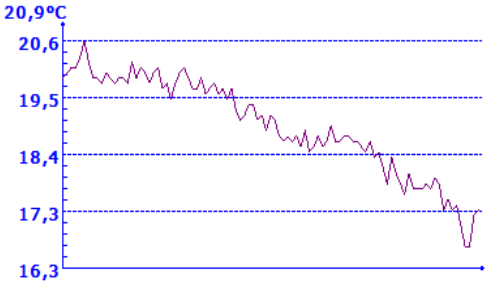
<p><b>Analýza a doporučenia:</b> Na IR snímke je zvýraznený nadokenný preklad a veniec. Časť plochy je srecha. <b>Podľa teplôt bodov S1 až S4 nehrozí vznik kondenzu a vznik plesní.</b></p>

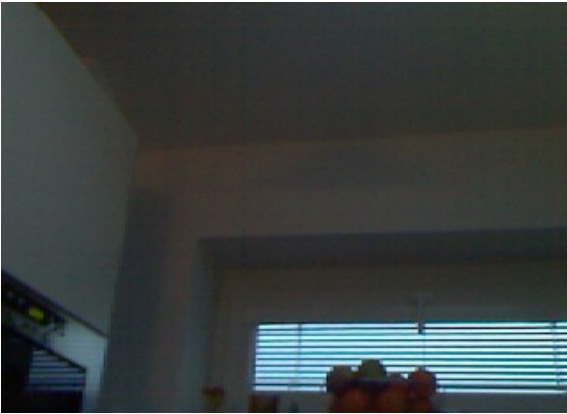
Object Parameter	Value	Max	18,5°C	Min	12,9°C	L1:AvgTemp	16,0°C	L1:MaxTemp	17,5°C	L1:MinTemp	14,1°C	S1	13,7°C	S2	13,2°C	S3	15,2°C	S4	15,7°C	S5	17,5°C
Object Parameter	Value																										
Max	18,5°C																										
Min	12,9°C																										
L1:AvgTemp	16,0°C																										
L1:MaxTemp	17,5°C																										
L1:MinTemp	14,1°C																										
S1	13,7°C																										
S2	13,2°C																										
S3	15,2°C																										
S4	15,7°C																										
S5	17,5°C																										
Foto snímka

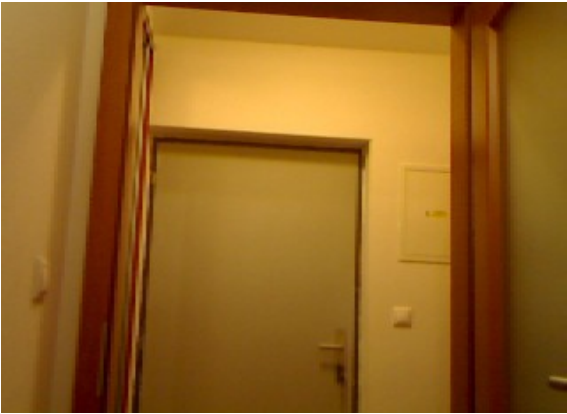
Object Parameter	Value
				Max	22,4°C
Foto snímka

Min	11,2°C
				L1:AvgTemp	16,9°C
Teplotný profil

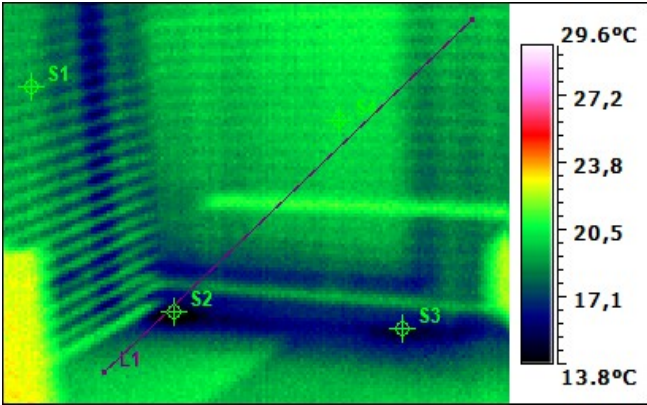
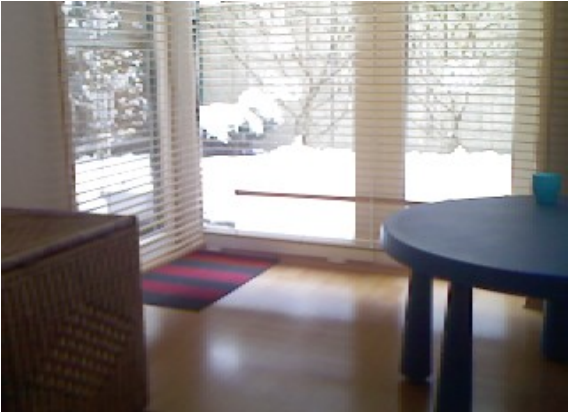
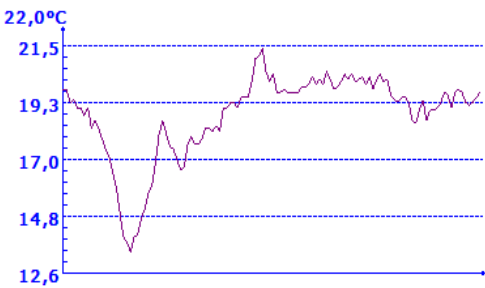
<p><b>Analýza a doporučenia:</b> Rosný bod pri 23,5, 60% je 15,28 °C. V bodoch S2 a S3 vzniká kondenzácia vodných pár. Odporučenie. Vonkajšie tepelnoizolačné rolety, náter thermaltec na rohový stĺpik z vonku, znížiť teplotu, znížiť relatívnu interierovú vlhkosť vzduchu.</p>

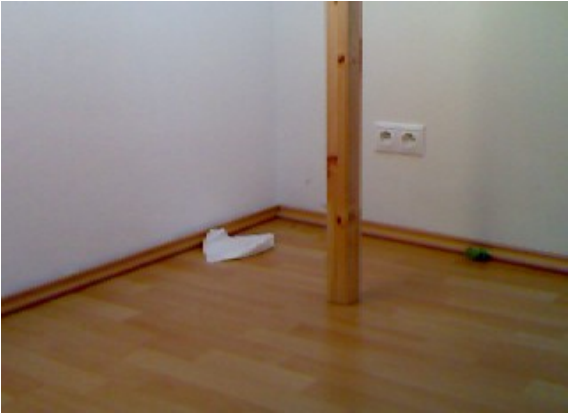
Object Parameter	Value	Max	16,9°C	Min	11,3°C	S1	14,9°C	S2	11,6°C	S3	13,0°C	L1:AvgTemp	13,7°C	L1:MaxTemp	16,4°C	L1:MinTemp	11,4°C	
Object Parameter	Value																						
Max	16,9°C																						
Min	11,3°C																						
S1	14,9°C																						
S2	11,6°C																						
S3	13,0°C																						
L1:AvgTemp	13,7°C																						
L1:MaxTemp	16,4°C																						
L1:MinTemp	11,4°C																						
<b>Foto snímka</b>

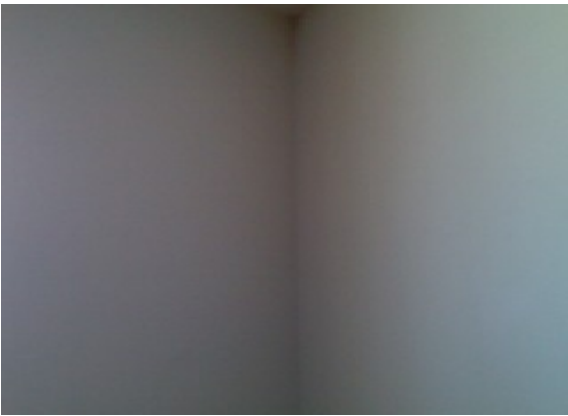
Object Parameter	Value	Max	19,2°C	Min	16,1°C	S1	16,6°C	S2	17,4°C	S3	18,5°C	L1:AvgTemp	17,5°C	L1:MaxTemp	18,7°C	L1:MinTemp	16,6°C
Object Parameter	Value																						
Max	19,2°C																						
Min	16,1°C																						
S1	16,6°C																						
S2	17,4°C																						
S3	18,5°C																						
L1:AvgTemp	17,5°C																						
L1:MaxTemp	18,7°C																						
L1:MinTemp	16,6°C																						
Foto snímka

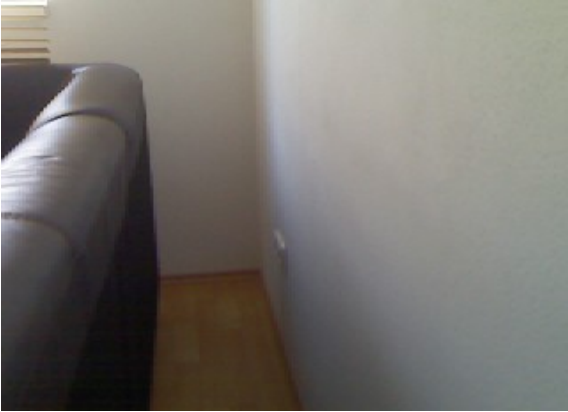
Object Parameter	Value	Max	21,2°C	Min	12,6°C	S1	12,8°C	S2	18,5°C	S3	20,0°C	L1:AvgTemp	16,9°C	L1:MaxTemp	19,8°C	L1:MinTemp	12,8°C
				Object Parameter	Value																		
Max	21,2°C																						
Min	12,6°C																						
S1	12,8°C																						
S2	18,5°C																						
S3	20,0°C																						
L1:AvgTemp	16,9°C																						
L1:MaxTemp	19,8°C																						
L1:MinTemp	12,8°C																						
Foto snímka

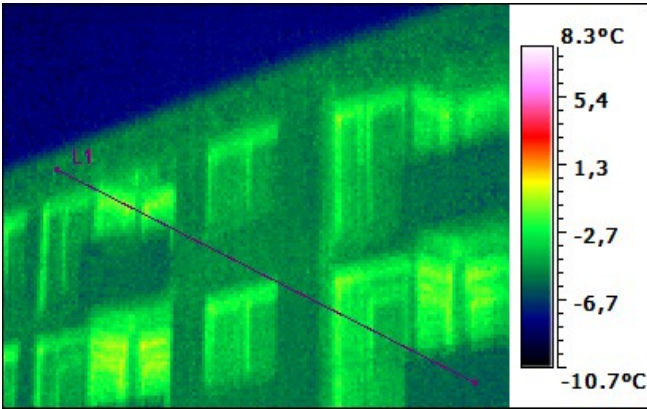
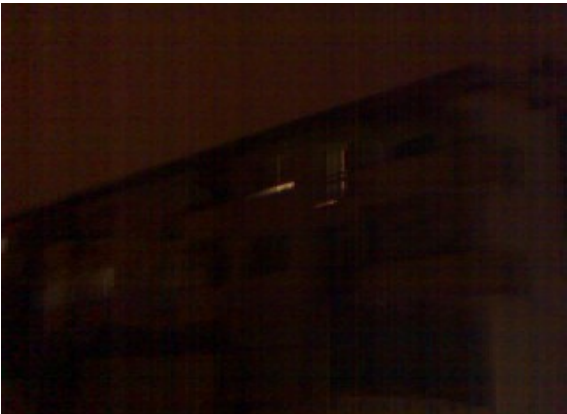
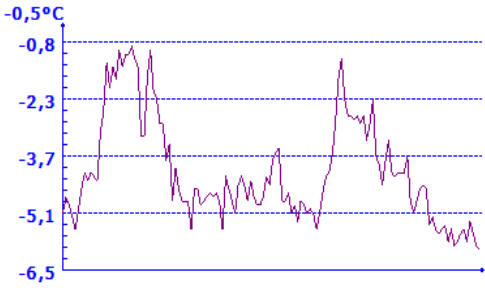
<p><b>Analýza a doporučenia:</b> Homogénny exterierný plášť spĺňajúci normu STN 73 0540 1-4. Farebné rozdiely zvýrazňujú balkóny a pootvorené okná.</p>

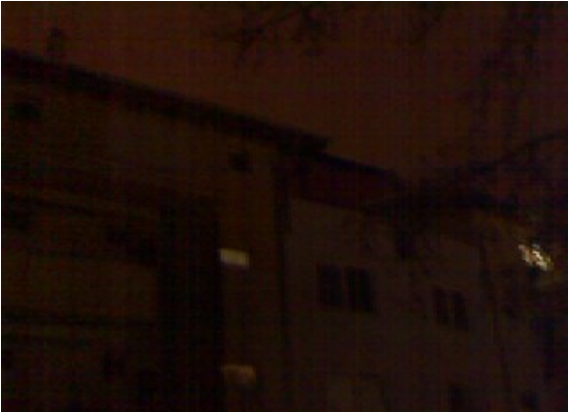
Object Parameter	Value	Max	-1,2°C	Min	-13,1°C	L1:AvgTemp	-9,2°C	L1:MaxTemp	-8,6°C	L1:MinTemp	-9,7°C
Object Parameter	Value																
Max	-1,2°C																
Min	-13,1°C																
L1:AvgTemp	-9,2°C																
L1:MaxTemp	-8,6°C																
L1:MinTemp	-9,7°C																
Foto snímka

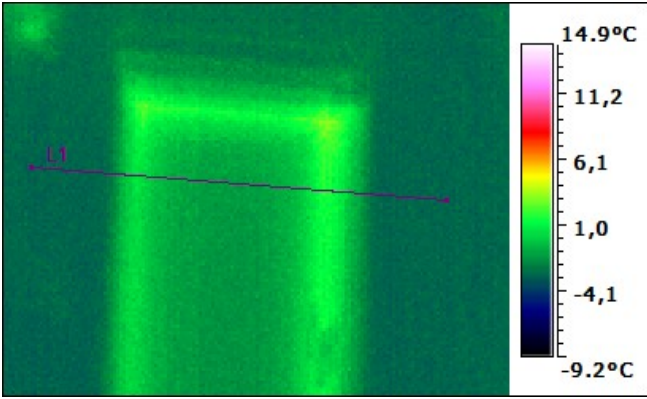
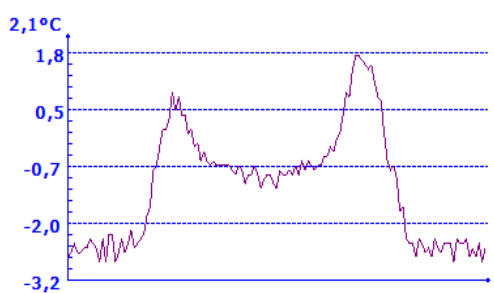
<p><b>Analýza a doporučenia:</b> Vonkajšie vchodové dvere od severu natreté s thermofarbou TT. Zjavne vidieť účinok Thermal-tecu. Teplota povrchu je max. 1,5 °C. Na susedných dverách bez náteru Termofarbou je max teplota povrchu dverí 4,9°C. pozri IR snímku na str. 44.</p>

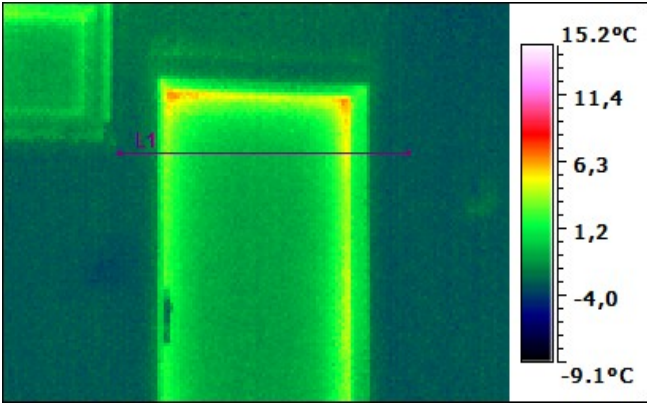
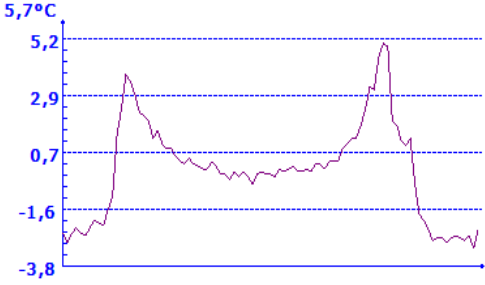
<p><b>Analýza a doporučenia:</b> Vchodové dvere , na bytovke A, prízemie, bez náteru thermofarbou. Max teplota povrchu zárubní dverí je 4,9°C</p>

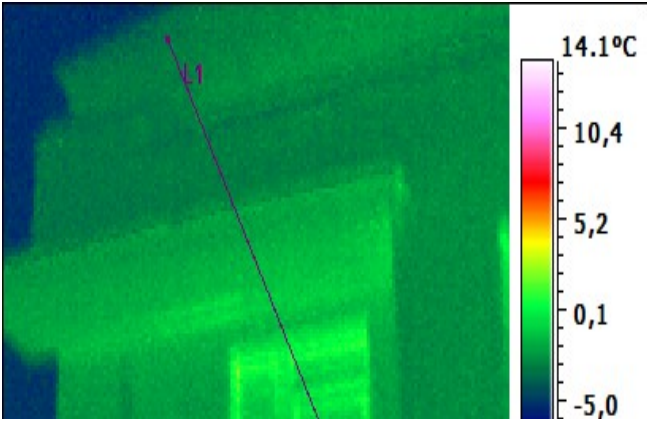
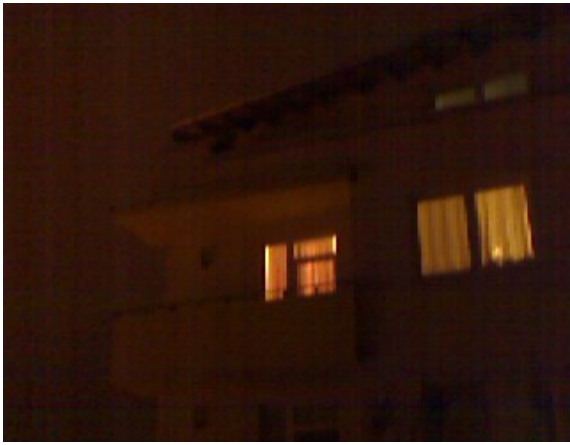
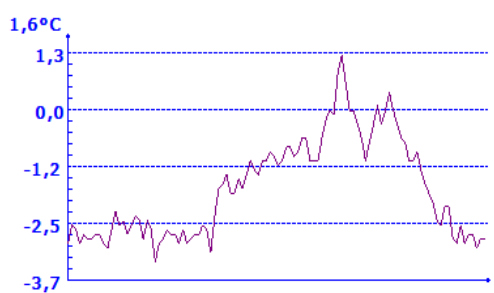
<b>Analýza a doporučenia:</b> Homogénny plášť, zvýraznené štandardné plastové okno

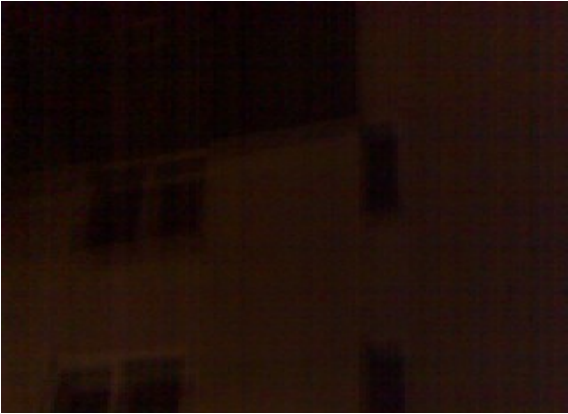
Object Parameter	Value	Max	1,8°C	Min	-4,6°C	L1:AvgTemp	-3,5°C	L1:MaxTemp	-3,1°C	L1:MinTemp	-4,1°C	S1	-2,6°C	S2	-2,2°C	S3	-3,5°C	S4	-3,7°C	S5	-3,5°C	S6	-3,7°C	S7	-3,4°C
Object Parameter	Value																												
Max	1,8°C																												
Min	-4,6°C																												
L1:AvgTemp	-3,5°C																												
L1:MaxTemp	-3,1°C																												
L1:MinTemp	-4,1°C																												
S1	-2,6°C																												
S2	-2,2°C																												
S3	-3,5°C																												
S4	-3,7°C																												
S5	-3,5°C																												
S6	-3,7°C																												
S7	-3,4°C																												
Foto snímka

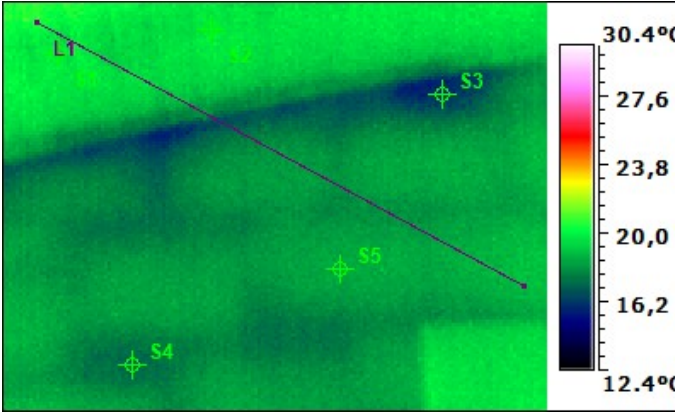
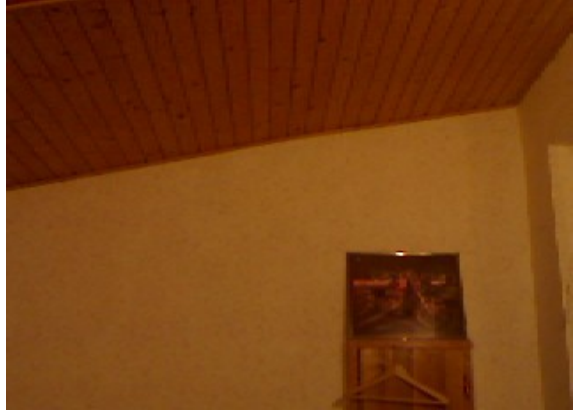
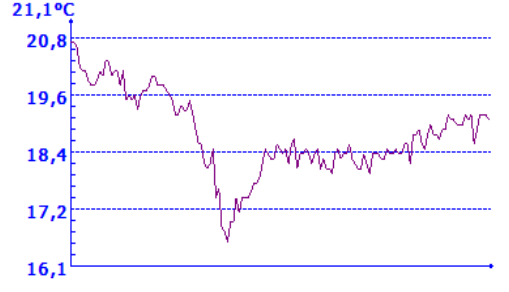
<p><b>Analýza a doporučenia:</b> Rodinný dom v štýle podhorská chalupa 18 ročný. Tepelný odpor má tento dom bez tepelnej izolácie nevyhovujúci <math>R = 2,6 \text{ m}^2\text{K/W}</math> pre súčasnú normu. Napriek tomu sa nebude zatepl'ovať. Je v ňom veľmi príjemná klíma, vnútorná relatívna vlhkosť je 45-48 %. Teplota interierová je od 19- 21 °C. Plesne nehrozia. Rosný bod pre 20 °C a 48 %, je 9,2°C, Kritická teplota pre vznik plesní je 12,3°C. Kondenzácia ani vznik plesní nehrozí!!! Tento príklad uvádzam ako referenčný dom pre porovnanie z bytmi v bytovkách A, B, C, Kondenzácia a vznik plesní je o schopnosti udržať v byte interiérovú teplotu a interiérovú vlhkosť na optimálnej úrovni . Vlhkosť neprekročiť cez 50 % pozri obrázok hore a teplotu neprekročiť cez 22 °C. A vetrať a vetrať ! Vlhkosť muríva nesmie prekročiť 4 % váhovej jednotky!</p>
